JEUDI 7 JUIN 2007

➤ LA GESTION D'UN SENTIER À TRÈS FORTE FRÉQUENTATION : ÉTUDE DE CAS DU GR 9 SUR LE TERRITOIRE DU GRAND SITE SAINTE VICTOIRE

Repérage des postes et natures de travaux pour consultation et chantier

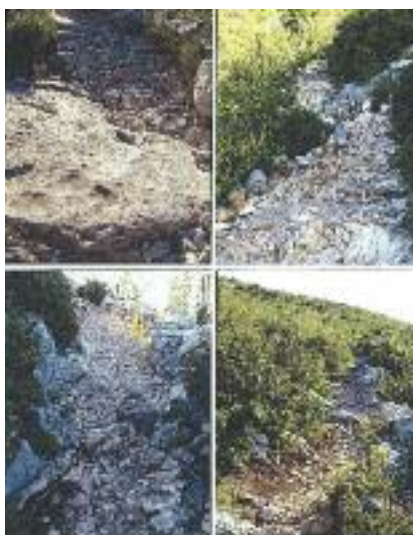
Traitement du lit de sentier : casse des têtes saillantes, bouchardage, décroisement latéral

L'amélioration des sols du chemin par limage des saillies inconfortables, le traitement des surfaces patinées pour leur rendre leur adhérence a également constitué un axe de travail.

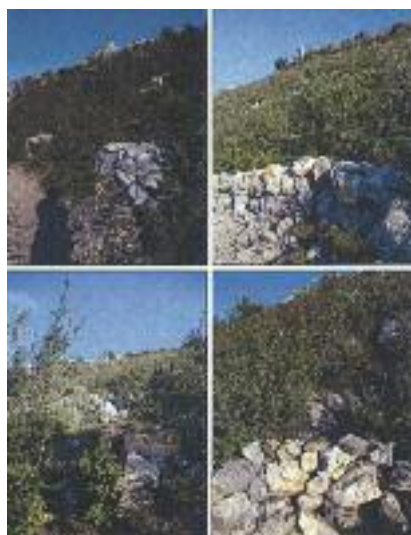
Bornage par muret lorsque le but du chemin incite au raccourci de divagation

Cela a été mis en œuvre par la fermeture systématique des coupures d'épingles et raccourcis par des murets en pierre, l'effacement des divagations par piochage et épierrement des divagations, la mise en place d'une signalétique d'explication provisoire, le temps qu'il y ait résorption des divagations.

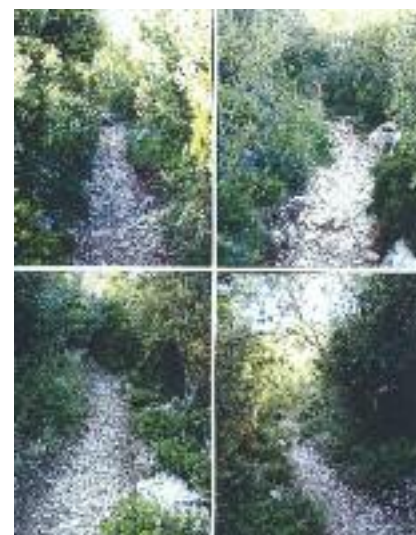
Un autre matériau de bornage : la végétation existante

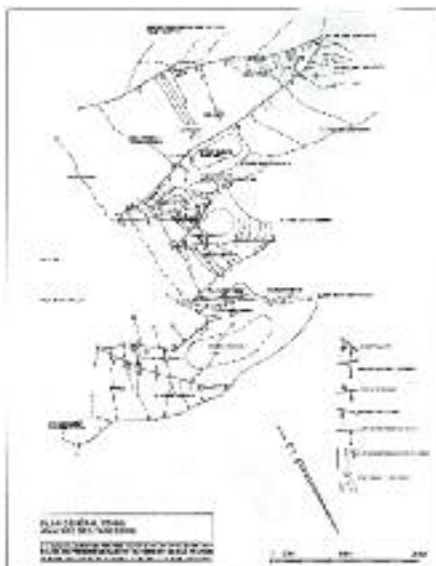
Exemple de diagramme d'ensemble montrant les sentes de divagation

- les évènements le long du chemin,
- les cheminements et divagations ainsi que leurs causes et fonctionnements particulier,
- les éléments paysagers et anthropiques majeurs,
- les typologies de profils de chemin donnant le vocabulaire existant des bornages latéraux et structures du sol.

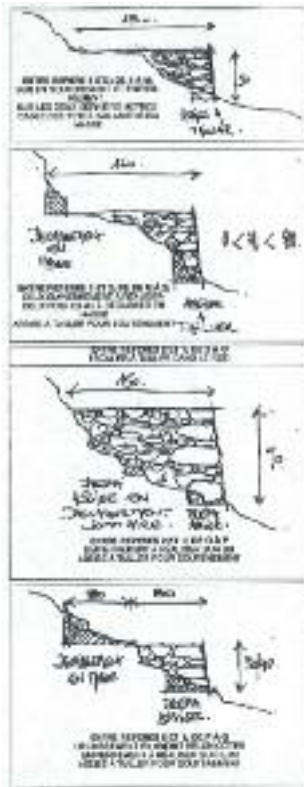
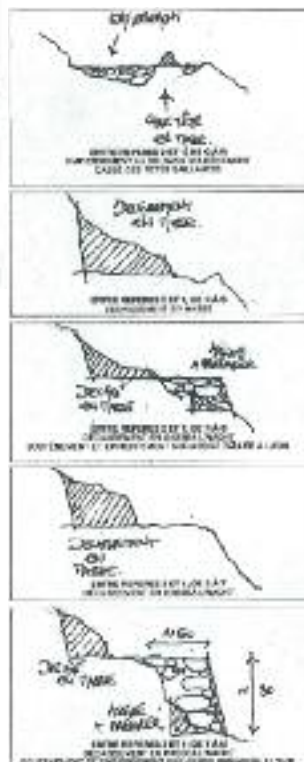
Coupes-type descriptif de travaux pour consultation et chantier

➤ Une typologie des postes de travaux réalisables sur le sentier a été effectuée : murets, alignement de pierre, taille de la végétation, traitement de la surface, empierrement, construction de soutènement, décaissement ou surfacage du rocher, balisage, gommage d'anciennes sentes, tapis de cailloux, embrouillement...

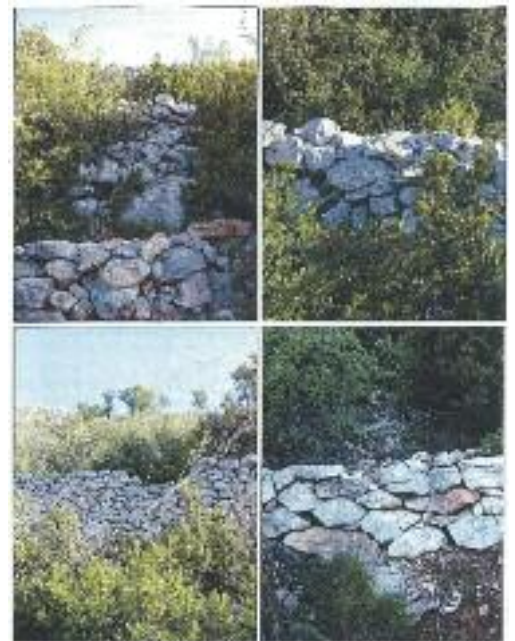
La pierre sèche : un matériau historique du sentier

Les personnes qui allaient assurer par la suite l'entretien du chemin, ont été conviées à venir sur le chantier et ont partiellement participé à la construction de murets de pierres sèche.
